# 再生可能エネルギー大量導入に貢献する A E 法

## 風力発電設備および太陽光発電への A E 適用事例

株式会社SETLa 西本重人

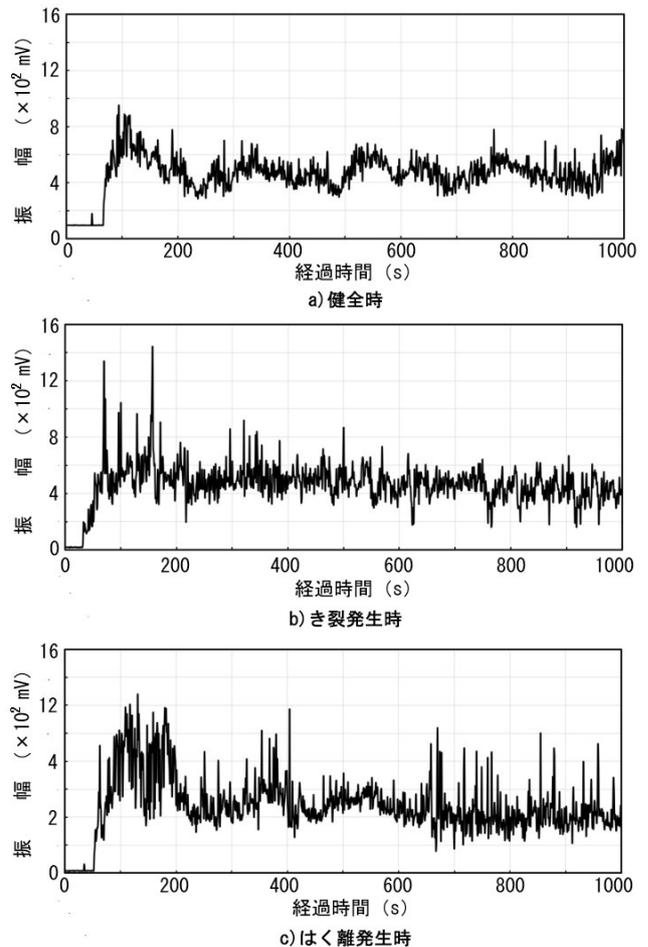
図5 振幅の挙動

図5に、風速が上昇して回転を開始してから発生したAEの振幅の挙動を示す。き裂やはく離が生じたブレードは、風速上昇に伴うブレードの回転開始直後に振幅の大きなAEが発生する。特にはく離が生じたブレードは、振幅の大きなAEが連続して発生した。このような挙動の原因は、ブレードの回転が上昇する時にはブレードに加わる応力の変化量が大きく、損傷が進みやすくなるのが原因でないかと考えられる。

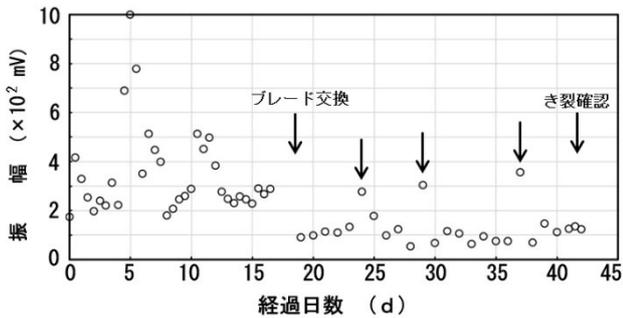
図6 計測期間中の平均振幅の変化

図6に、回転上昇時に発生したAEの平均振幅の変化を示す。はく離したブレードを新品のブレードに交換した直後には振幅は低下し、欠陥の存在とAEの振幅の傾向が一致した。また、ブレードを新品に交換してしばらく使用した後に、再びAEの振幅が上昇するのが認められた。この結果と一致して、定期点検時にブレードにき裂が確認された。

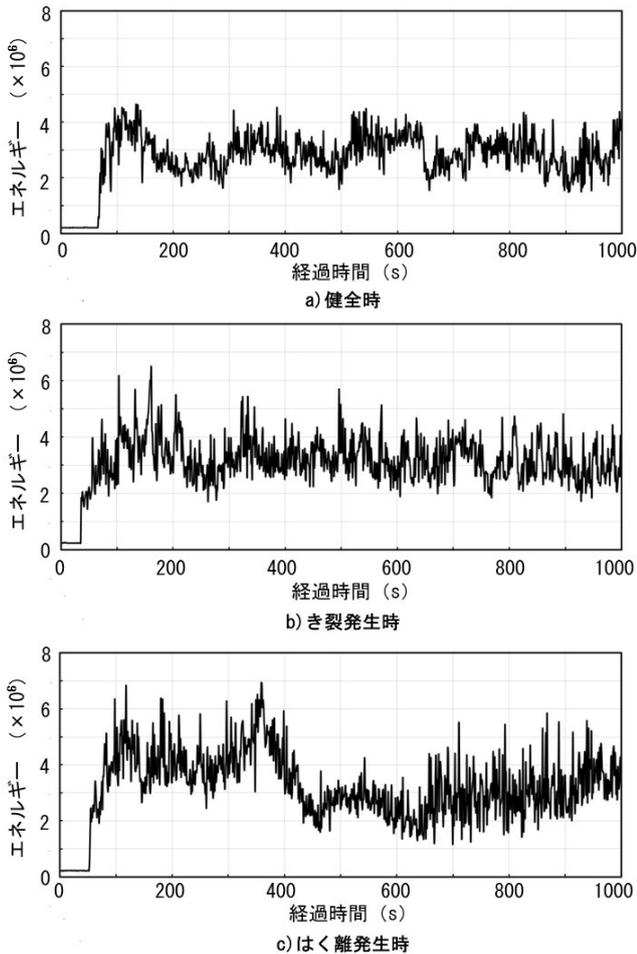
図7 エネルギーの挙動

図7に、上述した図5のデータに対応したエネルギーの挙動を示す。はく離の発生したブレードでは、回転が上昇するタイミングだけでなく、上昇後もエネルギーの増加が観察される。この原因として、はく離が発生すると、はく離面に応力の変化によって摩擦現象が生じるようになり、これが連続型のAEを発生させてエネルギーの上昇として観察されるのではないかと考えられる<sup>1)</sup>。

上記のように、ブレードにき裂が発生した場合には、回転上昇時にAEの振幅が上昇し、はく離に成長すると振幅だけでなくエネルギーも増加すると考えられる。

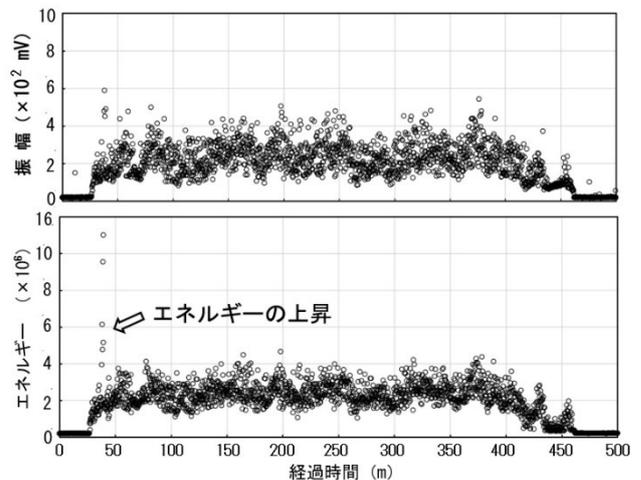
図9 AE挙動

発電機の軸受を診断する場合には、AEセンサは軸受のできるだけ近くに設置する。図8に事例を紹介するが、軸受近傍の増速機本体にマグネットで取り付けている。AEの計測は長期の計測となるので、この事例では、15s間の最大振幅とエネルギーを計測し、クラウドに転送して管理している。図9に、クリープの発生している発電機で検出されたAEの挙動を示す。回転上昇直後に、エネルギーの大きなAEの発生が観察される。クリープは摩擦現象であるので、クリープが発生すると持続性の長いAEが発生すると考えられ、持続性と相関のあるエネルギーの大きなAEが発生すると考えられる。この現象は、クリープの発生した実績のないモーターや、点検でクリープが検出されなかった軸受では観察されない。

上記のように、クリープの評価は、AEのエネルギー値を管理するだけで容易に判断することができる。なお、クリープ量が増加すると、AEのエネルギーが増加することは明らかで、絶対量の判断は困難であるが、クリープの進行の判断の目安となる。

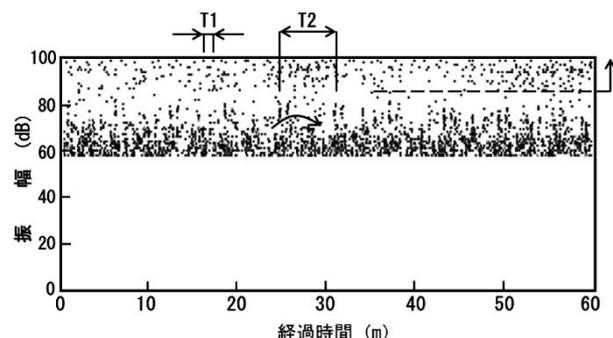
図11 異物かみ込みによるAE挙動

図11に、検出されたAEの振幅の挙動を示す。本計測では計測のしきい値を設定し、しきい値を超えたAEのパラメータを算出するイベント方式の計測装置を使用した。図中の点で示すのが、しきい値を超えたAEの発生1個の振幅を示している。特徴として、まず、図中点線と矢印で示すように、①信号が大きく2つに分離されて観察されている。このような現象は、2つの事象が生じていることを示す。典型的なのがギヤー部で、ギヤーの噛み合いにより発生したAEと、軸受の部分から発生したAEが重なってこのような傾向を示す。また、②発生にT1とT2の周期性が観察される。T1は入力軸の回転周期で、T2は遊星ギヤーの噛み合い周期に一致した。また、図中の下部の信号に矢印で示すように、③入力回転周期で、連続的な変動が観察された。

上記の①と②より、ギヤーの損傷が発生していると思われる。③より、連続的にAE発生している原因は、ギヤー各部からのAEが重なって観察されている場合と、軸受の転走面に荒れて生じている場合が考えられる。①～③を総合して判断すると、ギヤーに損傷が発生している可能性が高いと考えられる。点検の結果、異物によると思われる圧痕が観察され、さらに異物破損に伴い、破片をかみ込んでギヤーの表面に小さな荒れが観察された。

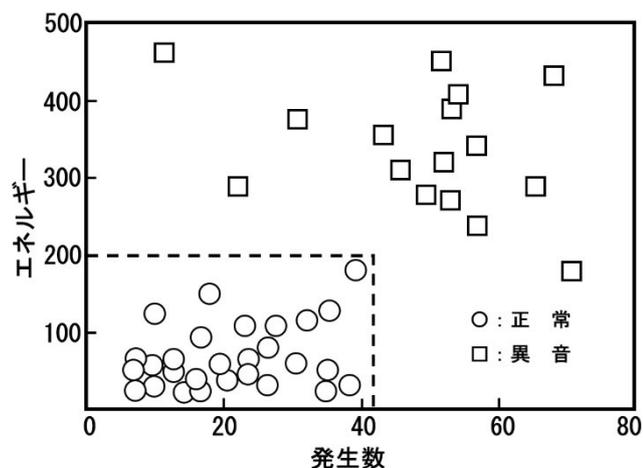
図13に、図12の検査治具で圧縮と曲げ応力を与えられて発生したAEの発生数とエネルギーの相関を示す。良否については、他の非破壊検査の適用が困難であるので、従来から実施されている打音検査により判断した。図中の記号が打音による検査結果を示している。結果は大きく2つに分類することができ、図中の点線で示す境界で良品、不良品を区別する

ことができる。本方法によれば、検査する人の技量の影響を受けないで、さらに全数を検査することができる。なお、セルの欠陥は、シリコンの切り出しから運搬時に発生することが多い。したがって、本検査は、受け入れ検査とソーラーパネルに組み込む前の2回実施される場合が多い。
